Reg. Nr. 11100601

# **Schlussbericht**

## **der Unfalluntersuchungsstelle Bahnen und Schiffe**

über die Kollision von zwei Reisezügen  
vom Donnerstag 06. Oktober 2011  
in Olten

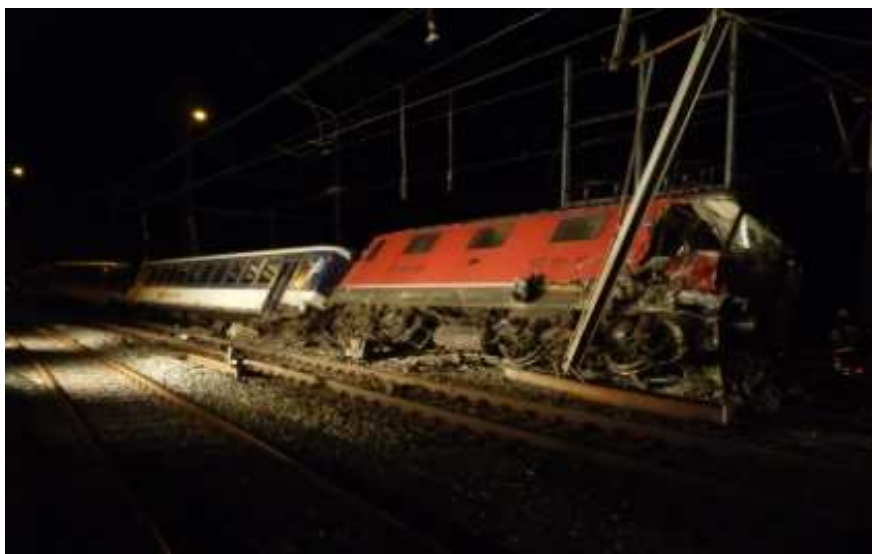
Foto 2.1: Zug 17075

Sachschäden am Zug 17075 (IR vom Hauensteintunnel): Der Führerstand der Lok Re 420 wurde massiv beschädigt. Durch die Entgleisung und die Kollision mit den Fahrleistungsmasten nach der Initialkollision, wurde auch das Fahrwerk der Lok stark beschädigt. Die nachfolgenden zwei Wagen wurden auf der rechten Seite zum Teil eingedrückt. Auch diese beiden Wagen sind entgleist und weisen Schäden an den Laufwerken auf. Die nachfolgenden Wagen sind nicht entgleist; sie sind nur geringfügig oder gar nicht beschädigt.

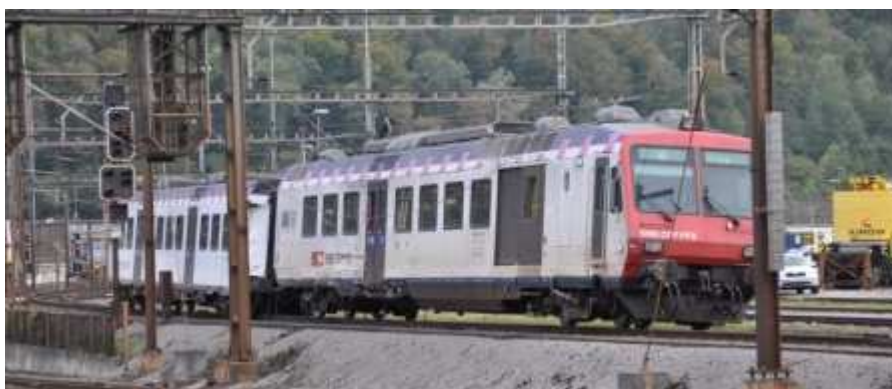
Foto 2.3: Zug 17937

Die linke hintere Ecke des Kastens des Steuerwagens Bt ist eingedrückt.

Der Kasten des nachlaufenden Triebwagens RBe 561 wurde seitlich teilweise eingedrückt.

Bei beiden Fahrzeugen wurden die Inneneinrichtung sowie die elektrischen Installationen beschädigt.

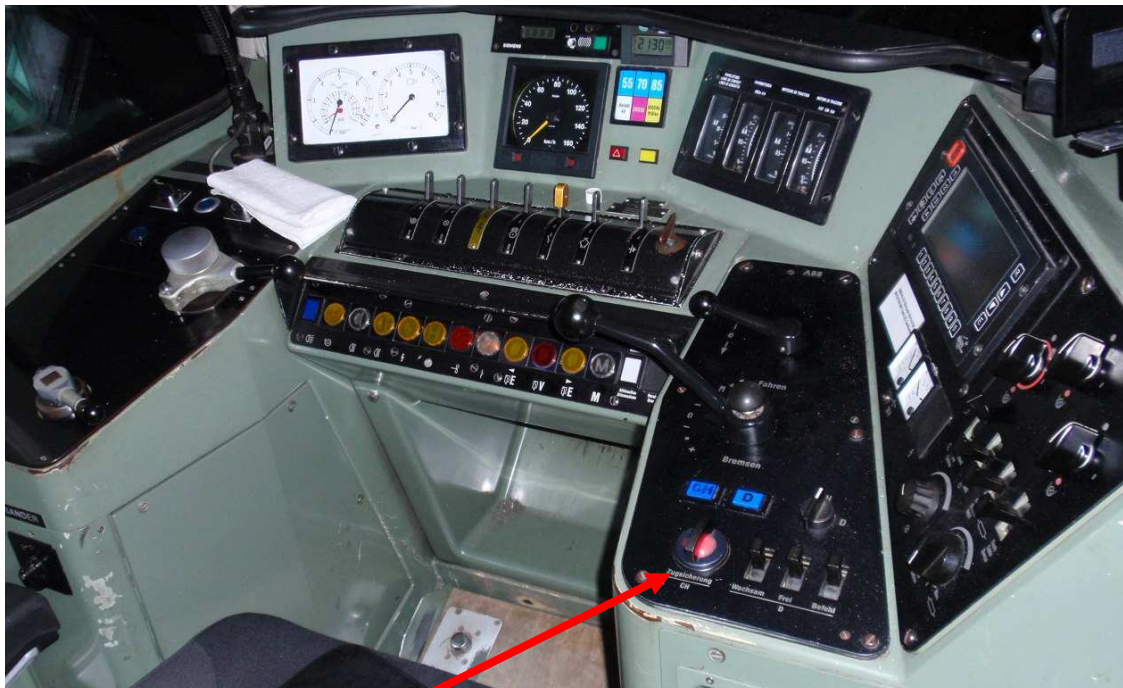
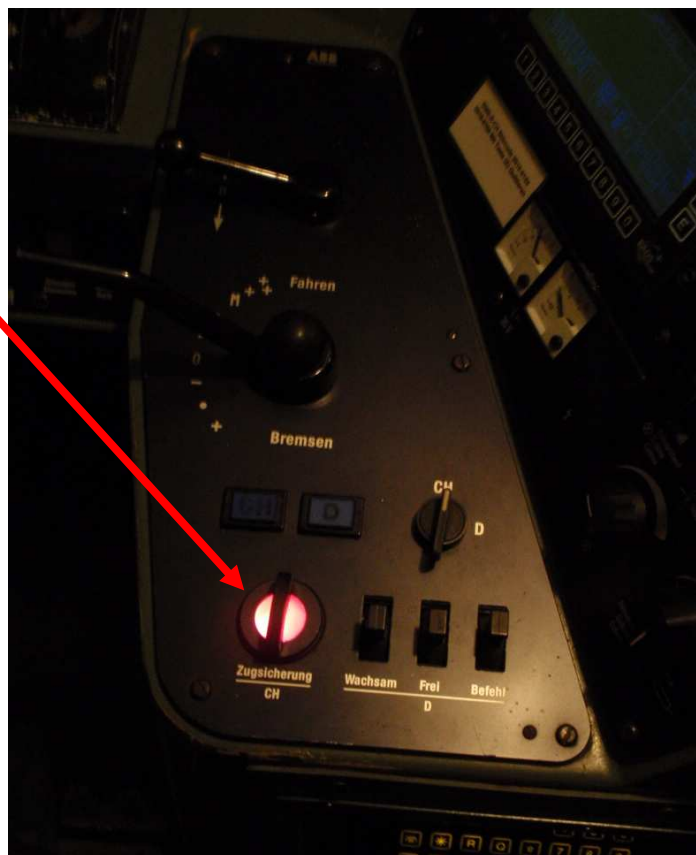
Anhang 3: Fotos Führerstand Zug 17937: Fotos SUST  
Haltauswertung hat angesprochen

Bei der Überprüfung des Führerstandes des Zuges 17937 durch den Untersuchungsleiter der SUST, war der Steuerstrom noch eingeschaltet und die Anzeigen konnten fotografiert werden. Darauf ist klar zu erkennen, dass die Zugsicherung mit Halt angesprochen hatte.

Die „Halt“ Auswertung des Steuerwagens Bt 29-35976-4 hat beim Abschnittssignal B161 angesprochen. Der Zug 17937 ist daher am „Halt“ zeigenden Abschnittssignal B161 vorbeigefahren.  
Gemäss Illtis Protokoll wurde die Weiche 138 um 17:50:54 durch Zug 17937 aufgeschnitten.

Haltauswertung

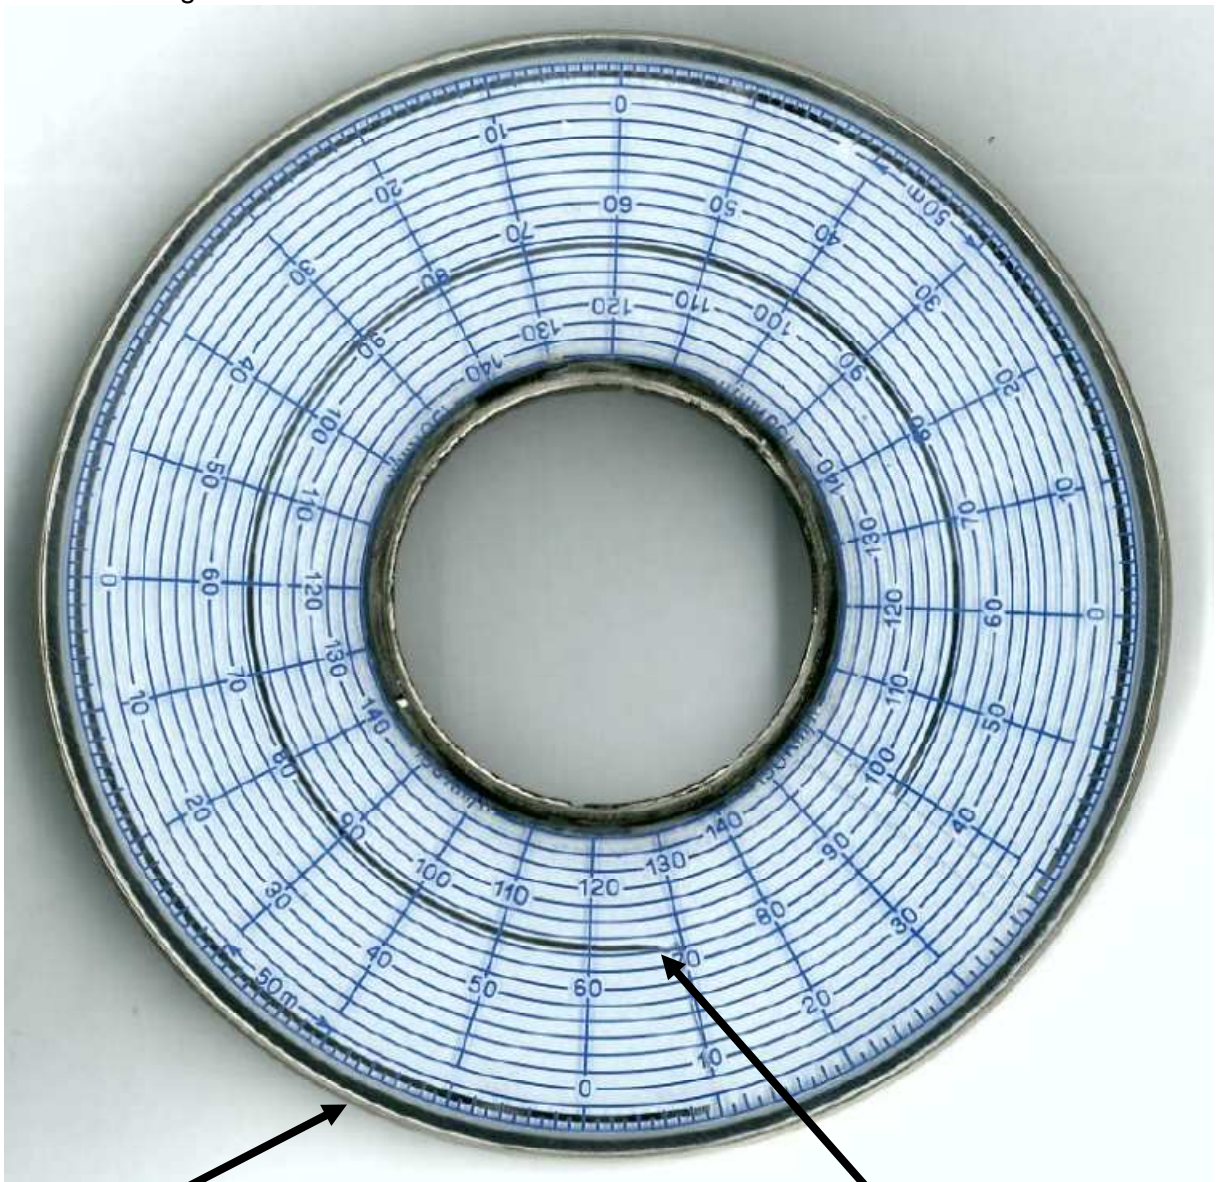
Fahrdaten Zug 17075

Die Auswertung der Fahrdaten ergibt, dass der Lokführer vor der Kollision mit einer Geschwindigkeit von ca. 84 km/h gefahren ist und sich somit an die vorgeschriebene Geschwindigkeit von 90 km/h, welche am Signal angezeigt wurde, gehalten hat. Diese Geschwindigkeit wurde am Signal B124 angezeigt (Fahrbegriff 5), welches ca. 300 m vor der Kollisionsstelle positioniert ist. Die Aufzeichnung ergibt auch für die Vorbeifahrt am Signal B124 eine Geschwindigkeit von unter 90 km/h.

Weder auf der Registrierfarbscheibe, noch auf dem Registrierstreifen ist eine „Halt“ Markierung aufgezeichnet.

Keine Haltauswertung

Kollision mit ca. 84 km/h

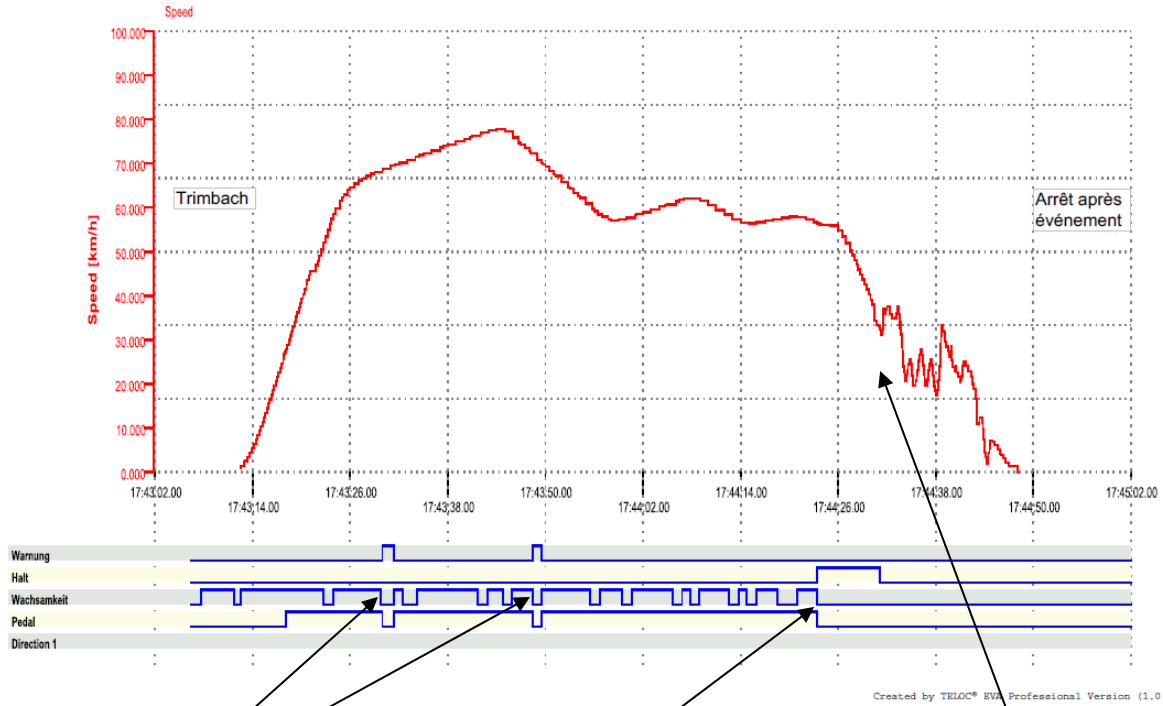
# Anhang 4: Fahrdaten Zug 17937

Nach dem Halt wurde die Komposition beschleunigt und die Vorbeifahrt am Wiederholungssignal A\*\*151 (FB3) erfolgte mit 68 km/h. Dabei wurde durch die Zugsicherung ein Warnimpuls ausgelöst. Danach wurde in den nächsten 287 m weiter bis auf 77.8 km/h beschleunigt. Diese Beschleunigung erfolgte durch den Hangabtrieb. Vor dem Einfahrsignal A151 erfolgte eine Bremsung; das Signal wurde mit 72 km/h passiert. Am gleichen Signalmast ist auch das Vorsignal B\*151 angebracht, welches Warnung zeigte da das zugehörige Abschnittssignal B161 Halt signalisierte. Die Warnung wurde vom

Lokführer quittiert; nach einer Bremsung auf ca. 56 km/h wurde die Bremse jedoch wieder gelöst und die Geschwindigkeit stieg wieder leicht an (Hangabtrieb). Es folgte eine weitere Bremsung auf ca. 55 km/h und eine dritte kurz vor dem „Halt“ zeigenden Abschnittsignal B161. An diesem Signal wurde mit 56.4 km/h vorbeigefahren, worauf die Integra Zugsicherung den Halt auslöste. Nach einer kurzen Verzögerung, bedingt durch die Trägheit des pneumatischen Bremssystems, setzte die Bremskraft voll ein. Die Distanz zwischen dem Abschnittsignal B161 und dem Gefahrenpunkt der Weiche 138 beträgt ca. 65 m. Auf diese Distanz ist es unmöglich den Zug zum Stehen zu bringen. Die Geschwindigkeit dieses Zuges bei der Kollision betrug ca. 34 km/h. Die Auswertung des Fahrdatenschreibers von Zug 17937 befindet sich im Anhang 4.

Ansprechen der Warnung  
beim Wiederholungssignal  
A\*\*151 und beim Vorsignal  
B\*151

Haltauswertung  
beim Abschnittssignal B161

Kollision mit ca. 34 km/h

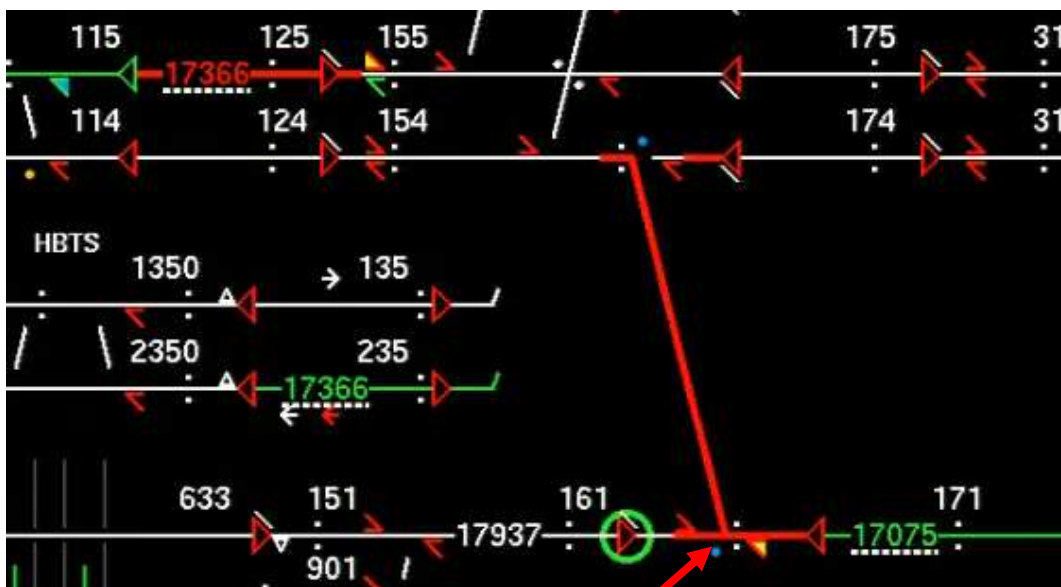
Bild 5.4:

Zug 17075 belegt Abschnitt zwischen 154 und 171, ZN 17075 (grün) in Abschnitt 171. Zug 17937 belegt Abschnitt nach dem Abschnittsignal B161 sowie die Weiche 138, ZN (weiss) bleibt in Abschnitt 161. Bedienaufforderung: OLN 161R Signal bedienen. Störungsmeldung: OLN W (=Weiche) aufgeschnitten.

Kollisionspunkt Weiche 138

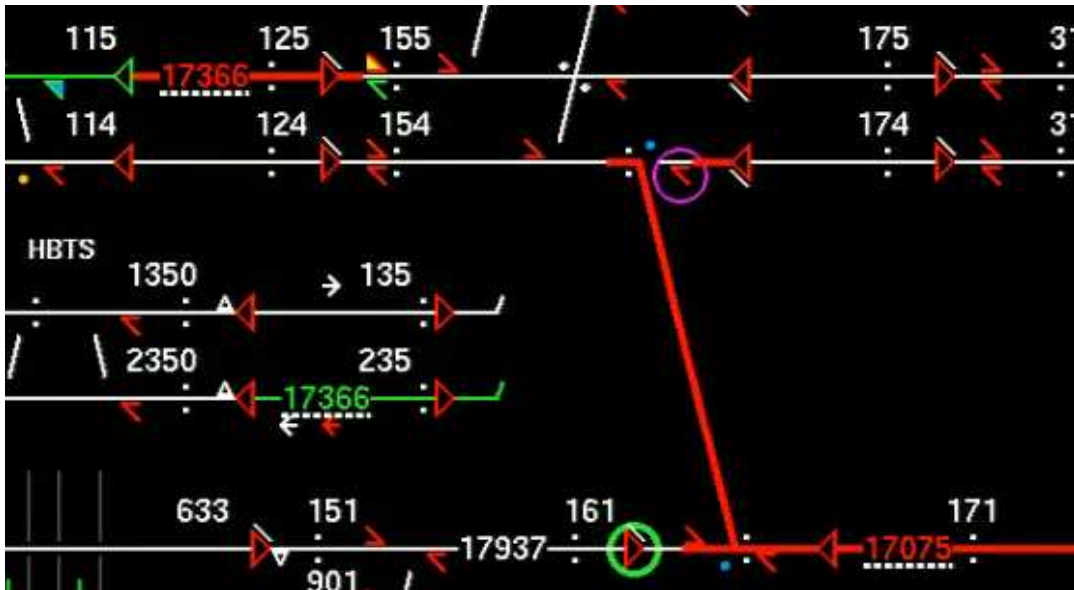
Bild 5.5:

Zug 17075 belegt Abschnitt Weiche 137 – Weiche 138 (rot), ZN (rot) befindet sich in Gleis 171. Zug 17937 belegt die Weiche 138 (rot), ZN 17937 (weiss) befindet sich im Abschnitt 161. Bedienaufforderung: OLN 161R bedienen. Störungsmeldung: OLN ZS Y137 / Netzausfall/W aufgeschnitten.

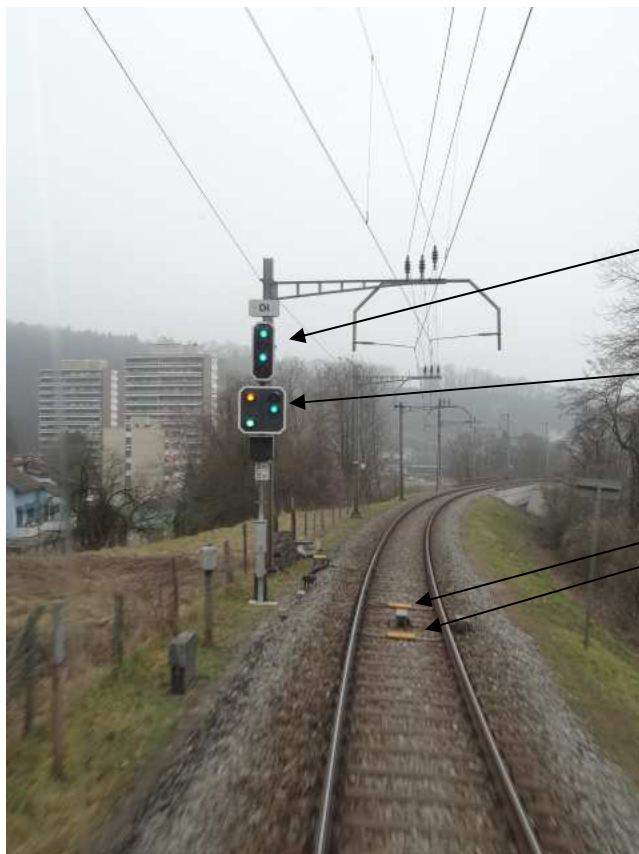
Anhang 6: Abschnittsvorsignal zu Abschnittssignal B161 ausgerüstet mit ZUB Balisen

Der Durchrutschweg nach dem Abschnittsignal B161 (ausgerüstet mit Zugsicherung Integra Signum), ist zu kurz um den Zug vor dem Konfliktpunkt zu stoppen.

ZUB - Balisen (gelb). Diese Balisen waren am Unfalltag nicht aktiv.

Das Abschnittsignal B161 ist auf Bremswegentfernung zum Gefahrenpunkt zurückzusetzen oder

Das Abschnittsignal ist mit ZUB auszurüsten.

*Zur Zeit der Berichterstellung war das Abschnittsvorsignal zu Abschnittssignal B161 mit ZUB Balisen ausgerüstet aber noch nicht in Betrieb: siehe Anhang 6.*

*Die Balisen wurden am 29.11.2011 in Betrieb genommen.*
