Schlussbericht der Schweizerischen Unfalluntersuchungsstelle SUST

über die Entgleisung

vom 02. November 2011

in Münchenstein

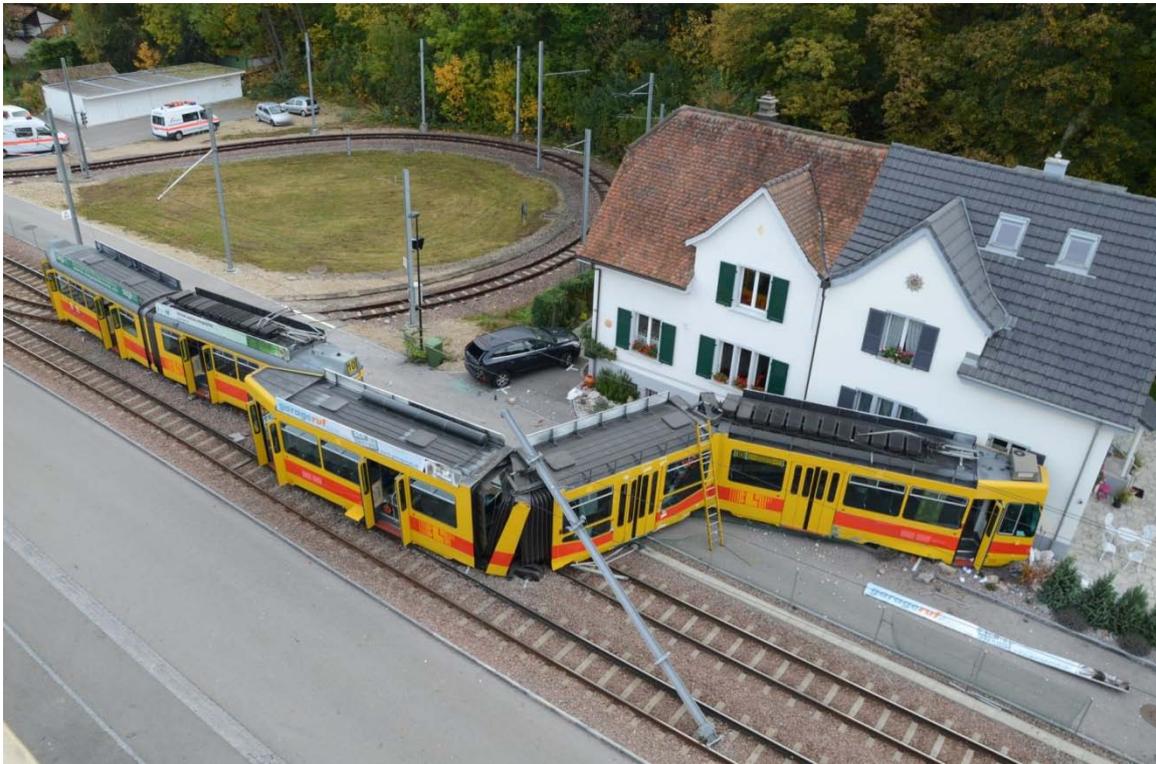
Das Tram der Baselland Transport (BLT) Nr. 250 (Linie 10 von Basel nach Dornach) hielt am Mittwoch 02.11.2011 um ca. 23.30 Uhr ordnungsgemäss bei der Haltestelle „Münchenstein Dorf“ an. Nach dem Halt und dem Fahrgastwechsel setzte der Triebfahrzeugführer die Komposition in Bewegung und beschleunigte. Bei der Weiche Nr. 108 ca. 200 m nach der Haltestelle entgleiste die Tramkomposition und kollidierte mit dem Wohnhaus Tramstrasse 61 (siehe Foto 1 im Anhang).

Die vorlaufende Komposition wurde sehr stark beschädigt und ist abbruchreif. Die nachlaufende Komposition ist ebenfalls stark beschädigt.

Ein vor dem Haus Tramstrasse 61 parkierter Volvo XC 60 Personenwagen wies diverse Schäden am Heck auf. Der Vorplatz sowie der Garten als auch das Mauerwerk und die Fassade des Hauses Tramstrasse 61 wurden beschädigt.

Foto 1: Unfallendlage

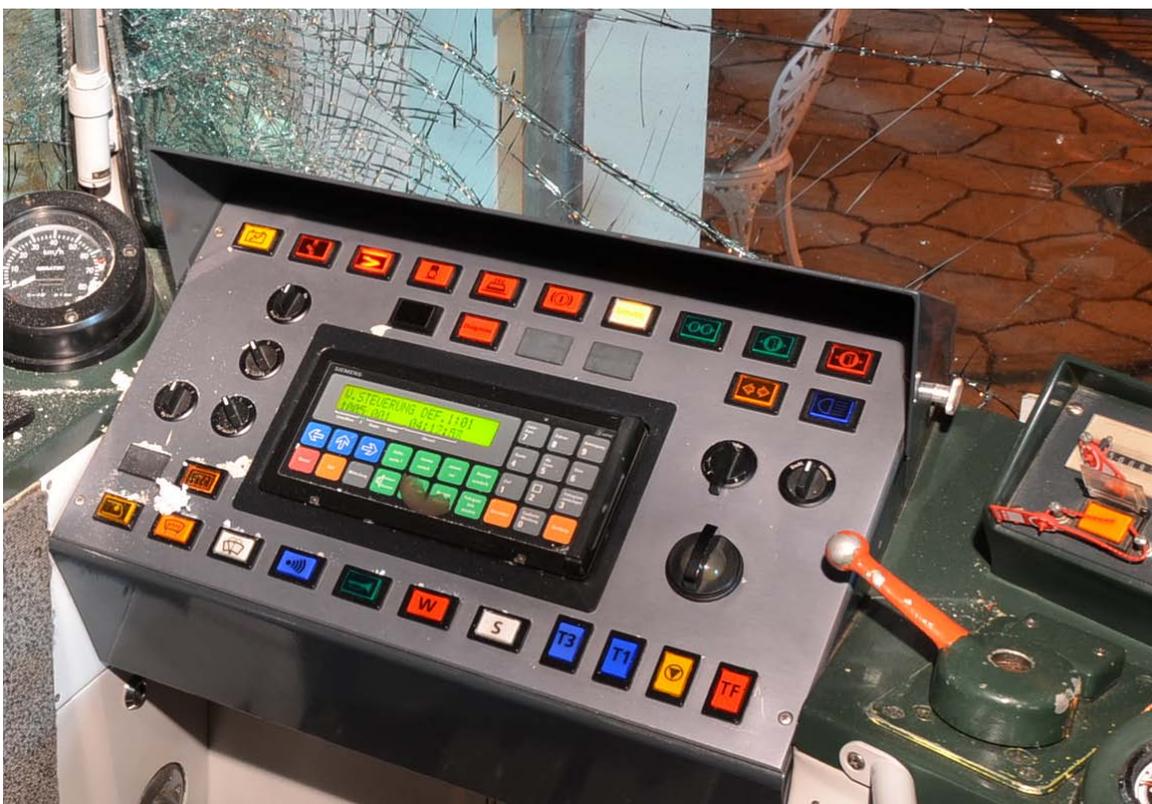
Beim Halt in Münchenstein Dorf hat der Triebfahrzeugführer die Möglichkeit die Weiche 108 (W108) in Richtung Dornach mit der Taste S im Führerstand (Foto 2) zu stellen. Dann erscheint bei den Signalen A und C, welche zwischen der Haltestelle Münchenstein Dorf und der Wendeschleife aufgestellt sind, der Fahrbegriff 1 welcher eine Geschwindigkeit von 65 km/h erlaubt. Falls die Komposition bei Münchenstein gewendet werden muss stellt der Triebfahrzeugführer mittels der Taste W die Weiche 108 (W108) auf Ablenkung. Dann erscheint bei den Signalen A und C der Fahrbegriff 2 welcher für die Wendeschleife eine Geschwindigkeit von max. 10 km/h erlaubt, wobei die Kreuzung 733 mit 5 km/h befahren wird. Der Triebfahrzeugführer wird weder am Signal A noch am

Der Triebfahrzeugführer stellt die Weiche W108 vor der Abfahrt in Münchenstein Dorf mittels der Tasten S und W im Führerstand. Die Tasten liegen auf dem Armaturenbrett eng beieinander sodass ein irrtümliches Betätigen der falschen Taste leicht möglich ist (siehe

Foto 2). Die einzige „Sicherheit“ für das Einhalten der Geschwindigkeit stellen dann die Signale A und C dar, welche Fahrbegriff 2 (FB2= 10km/h) zeigen.

- Die beiden Tasten W und S liegen auf dem Führerpult eng beieinander.
- Die Weiche 108 muss vor der Abfahrt in Münchenstein immer angesteuert werden obwohl die Benutzung der Schleife im Regelfall nicht vorkommt.

Foto 2: Tastenanordnung im Führerstand (Tasten sind nahe nebeneinander)

Mit Brief vom 02.01.2012 hat die BLT der SUST das Schema und die Beschreibung der geplanten Anpassungen der Sicherungsanlagen Haltestelle Münchenstein mit Wendeschleife zugestellt: Die Weiche 108 nach Dornach muss mit der Taste S nicht mehr gestellt werden. Bei einer Fahrstrasse in die Wendeschleife wird die Weiche 108 bereits bei der Einfahrt in die Haltestelle Münchenstein mit der W-Taste gestellt.

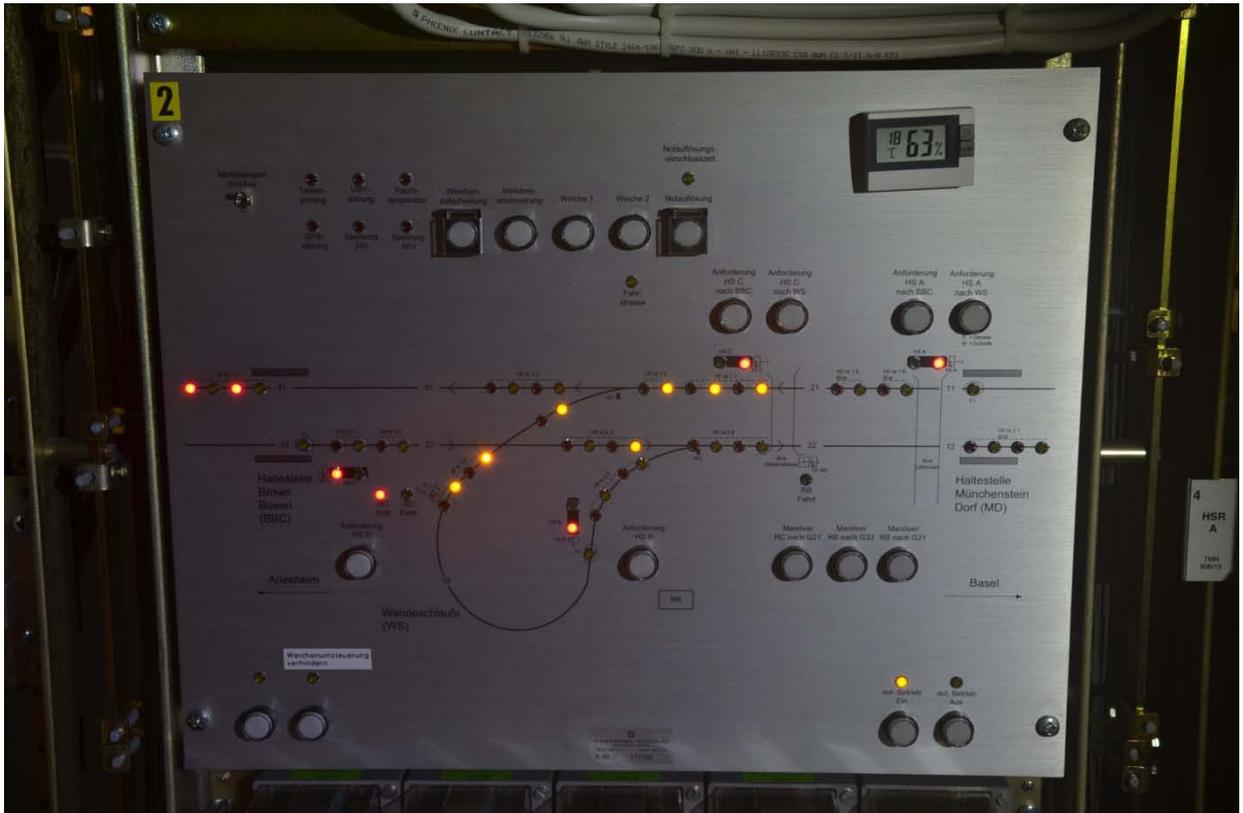
Die Stellwerksanzeige zeigt die Stellung der W108 auf Ablenkung (siehe Foto 3)

Foto 3: Überprüfen Weichensteuerung: Die Weiche 108 ist auf Ablenkung gestellt.

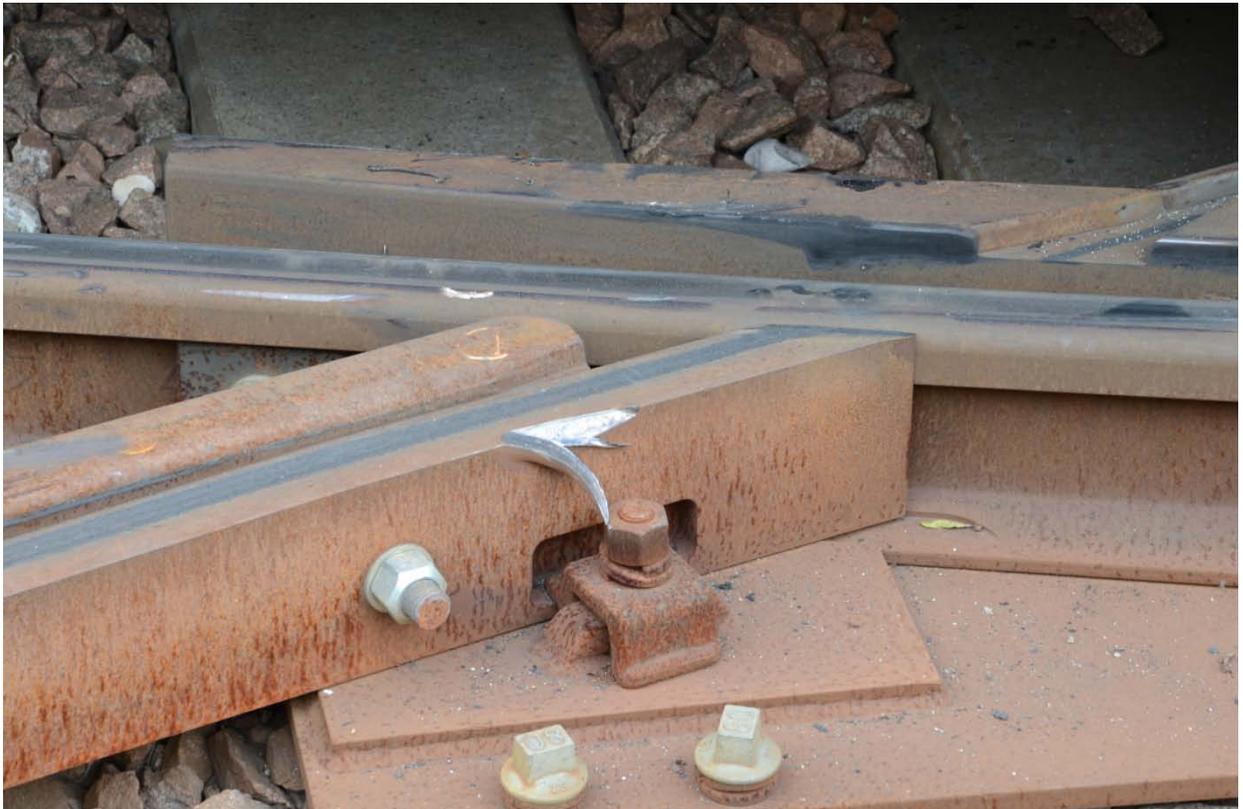
Die Gleisanlage war in einem guten Zustand. Der Verschluss der Weiche 108 wurde kontrolliert und war in Ordnung. Die Weiche war in ablenkender Stellung verriegelt (siehe Foto 5). Der Schienenstrang in Ablenkung der Weiche 108 führt über das Gegengleis in die Wendeschleife. Diese Kreuzung 733 ist schienentechnisch einfacher als eine „normale“ Kreuzung ausgeführt. Das Gegengleis hat keine Lücke wie bei einer „normalen“ Kreuzung üblich um den Fahrkomfort auf dem Gegengleis zu verbessern. Die Radsätze auf dem Strang zur Schleife sind auf dem Kreuzungsstück nur minimal geführt was im Normalbetrieb unerheblich ist da dort eine Geschwindigkeitsbeschränkung von 5 km/h gilt (siehe Foto 4).

Auf Grund des tiefliegenden Schwerpunkts und der geringen Spurführung der Radsätze über den Kreuzungsteil „ablenkender Strang – Gegengleis“ sind die Radsätze wegen

der zu hohen Geschwindigkeit dort aus den Schienen gesprungen. Bei einer „normalen“ Ausführung des Kreuzungsteils wären die Fahrzeuge gekippt.

Foto 4: Kreuzungspunkt des Gleises zur Schleife mit dem Gegengleis

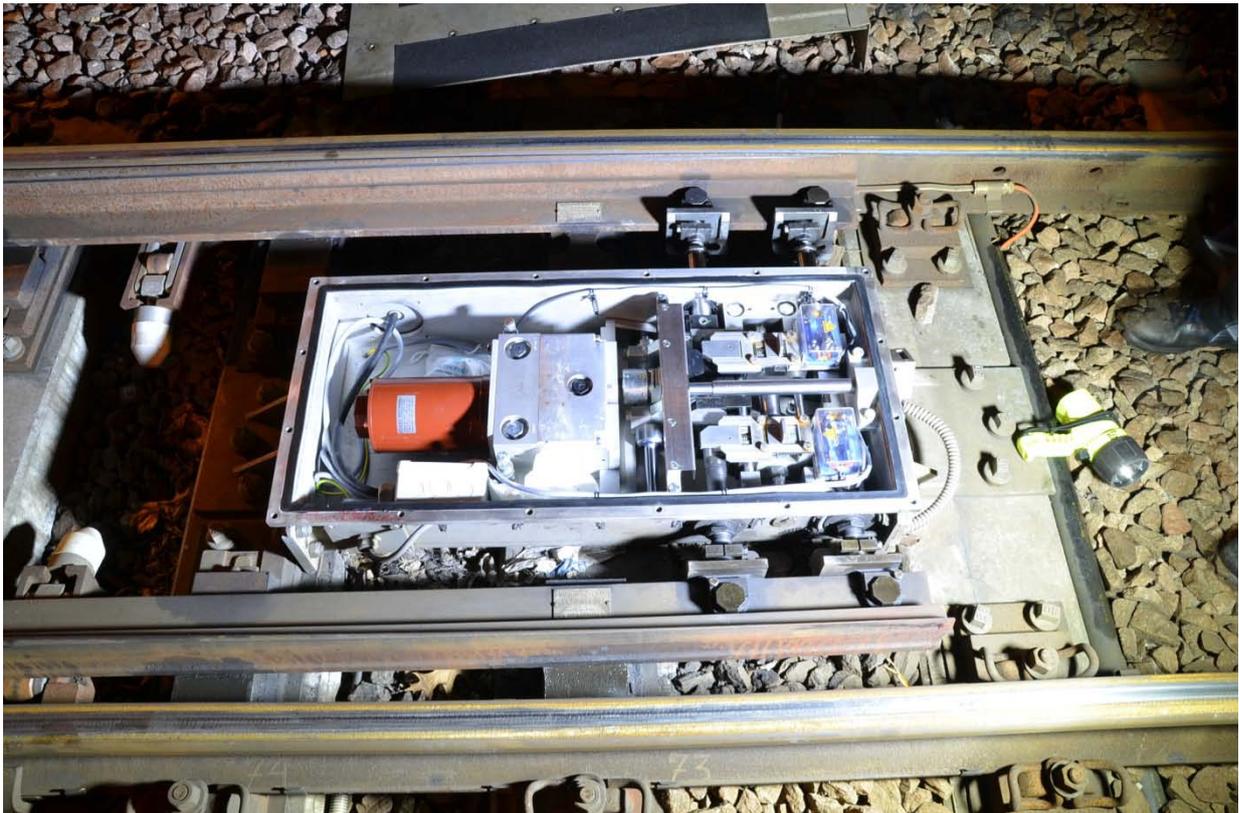
Foto 5: Weichenantrieb und Verriegelung W108

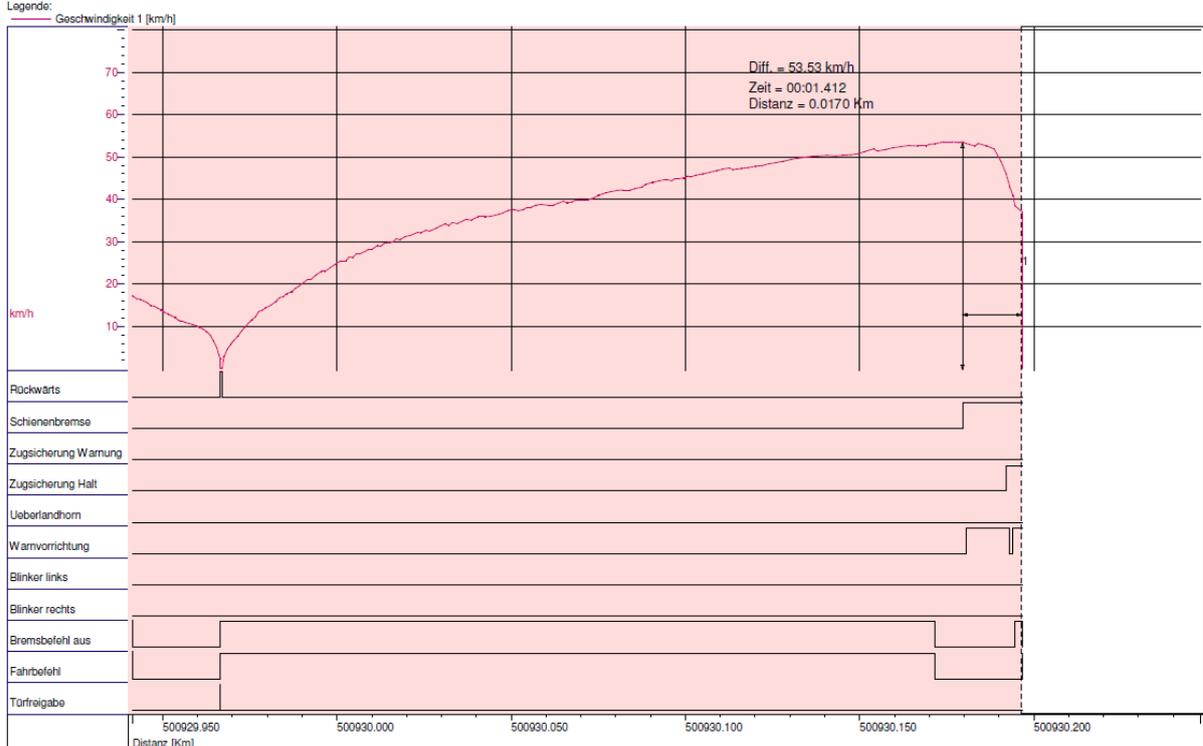
Fahrdaten:

Die Auswertung der Fahrdaten ergibt, dass der Lokführer nach dem Halt in Münchenstein auf einer Distanz von ca. 200 m auf eine Geschwindigkeit von 55 km/h beschleunigt hat.

Das Geschwindigkeitssignal reisst bei einer Geschwindigkeit von 38 km/h ab. Dieser Punkt ist mit grösster Wahrscheinlich der Entgleisungspunkt auf dem Kreuzungsstück. 17m davor hat der Triebfahrzeugführer eine Schnellbremsung eingeleitet d.h. kurz vor der Weiche W108.

Da die Weiche 108 auf Ablenkung stand ist eine Geschwindigkeit von max. 5 km/h erlaubt.
