Reg. Nr. 11100601

# **Schlussbericht**

## **der Unfalluntersuchungsstelle Bahnen und Schiffe**

über die Kollision von zwei Reisezügen  
vom Donnerstag 06. Oktober 2011  
in Olten

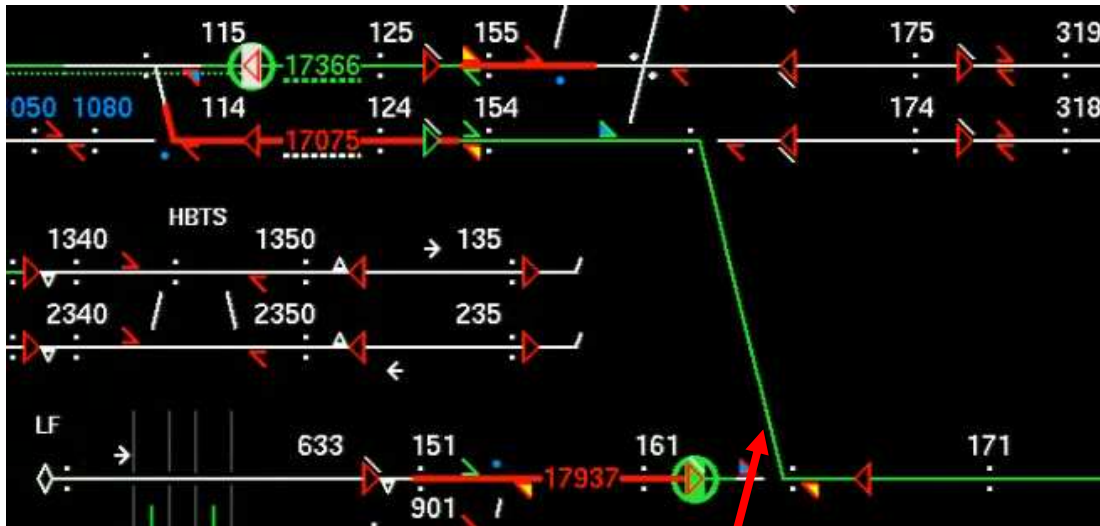
Bild 5.1:

ZUFA für Zug 17075 von Gleis 114/124 nach Gleis 171 eingestellt. Zugnummer (ZN) und rote Ausleuchtung in Gleis 114/124, eingestellte ZUFA grün ausgeleuchtet. Zug 17937 belegt Abschnitt 161 (rot ausleuchtet, ZN im Abschnitt). Bedienaufforderung: Olten Nord (OLN) 161R Signal bedienen.

Eingestellte Fahrstrasse für Zug 17075

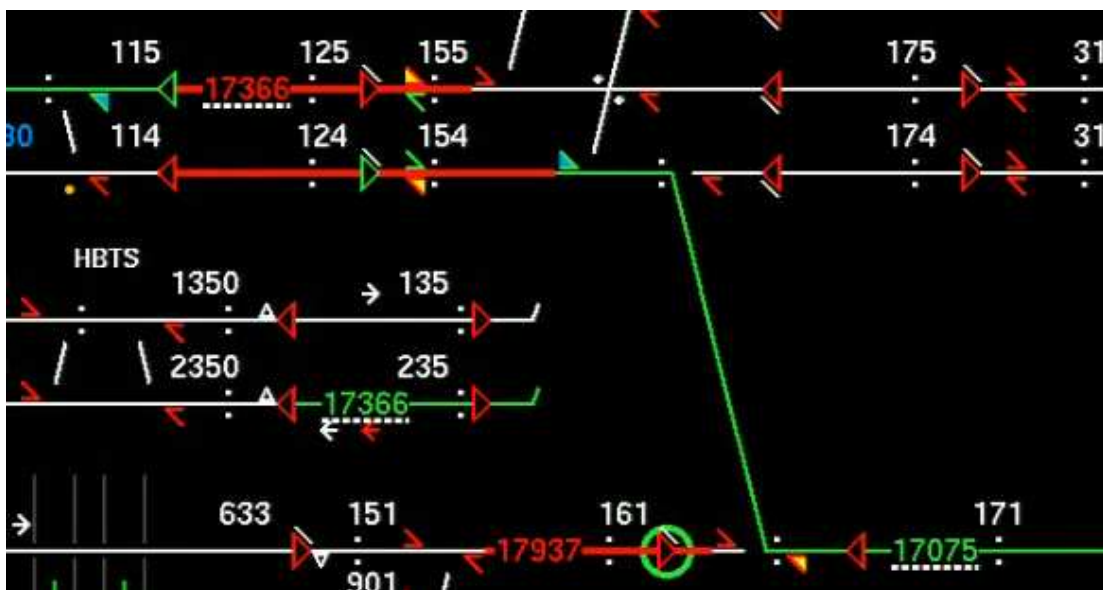
Bild 5.2:

Zug 17075 belegt den Abschnitt 124/154, ZUFA ist nach Gleis 171 eingestellt (grün). ZN 17075 befindet sich in Abschnitt 171 (grün). Zug 17937 belegt den Abschnitt 161 (rot, inkl. ZN), sowie den Abschnitt nach dem Abschnittsignal B161. Bedienaufforderung: OLN 161R Signal bedienen.

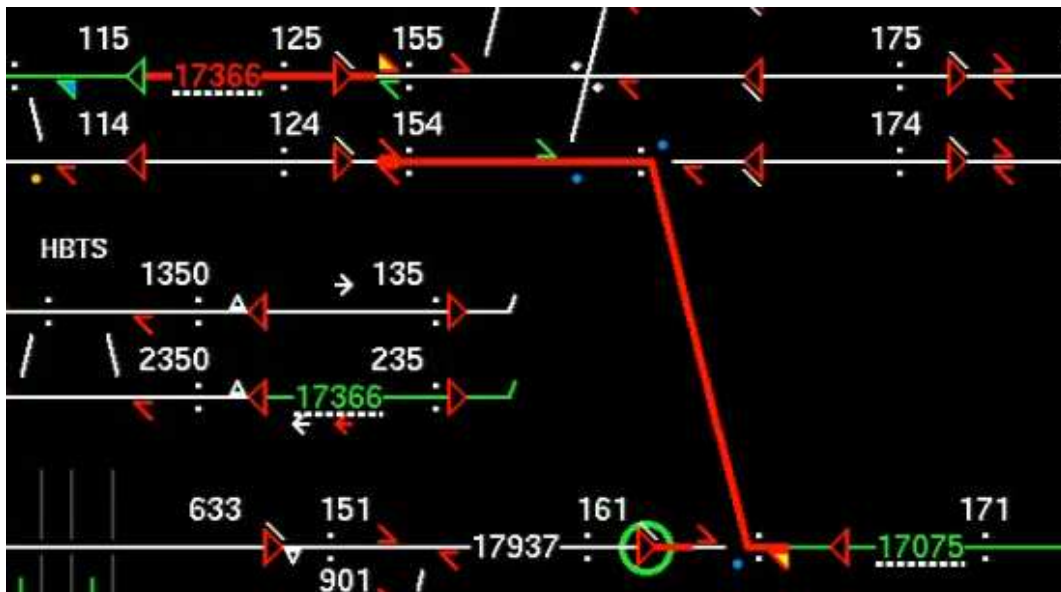
Bild 5.3:

Zug 17075 belegt Abschnitt zwischen 154 und 171, ZN 17075 (grün) in Abschnitt 171. Zug 17937 belegt Abschnitt zwischen Abschnittsignal B161 und Weiche 138, ZN (weiss) bleibt in Abschnitt 161. Bedienaufforderung: OLN 161R Signal bedienen.
