Sonderdruck aus DER NAHVERKEHR, Nr 4/97, Seiten 34-41

Reparaturfreundliche Fahrzeugkonstruktion Überlegungen am Beispiel des Combino

Autor:
Jürgen Schnaas

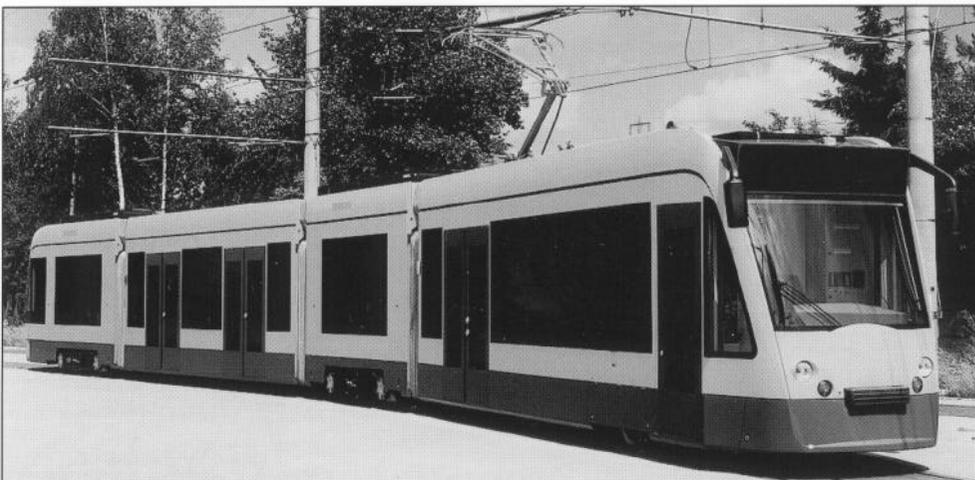
Abb. 1: Prototypfahrzeug Combino

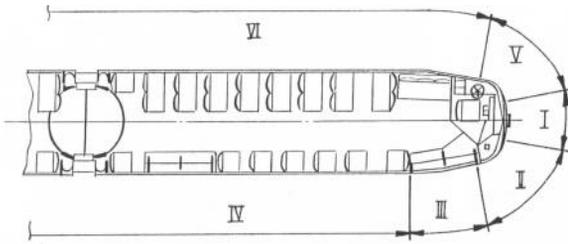
Zone	Benennung	Lackschäden	Strukturschäden
Zone I	Bugbereich, mittig	14 (3,0%)	56 (12,2%)
Zone II	Bugbereich, rechts	91 (19,8%)	191 (41,5%)
Zone III	Türbereich, rechts *)	102 (22,2%)	60 (13,0%)
Zone IV	Seitenwand, rechts	31 (6,7%)	16 (3,5%)
Zone V	Bugbereich, links	22 (4,8%)	81 (17,6%)
Zone VI	Seitenwand, links	15 (3,3%)	26 (5,7%)
---	Gelenkbereich	---	3 (<1,0%)

*) inklusive Beschädigungen am Türblatt

Abb. 2: Prozentuale Verteilung der Schäden an Straßenbahnen nach Unfällen (Mehrfachnennungen möglich) (Zeichnung: DUEWAG AG)

Die wesentlichen Schadenszonen liegen im Bereich der Fahrzeugfronten; Beschädigungen im Seitenwandbereich sind eher selten (Abb. 2). Der Untersuchung zufolge waren in etwa 28% der beobachteten Fälle ausschließlich Lackschäden auszubessern. In knapp 72% der Fälle war die Beblechung im Kopfbereich beschädigt und mußte ausgetauscht und gerichtet, bei größeren Deformationen ausgetauscht werden. Darüber hinaus waren in ca. 9% der Unfälle zusätzlich die unteren Seitenwandbereiche, in etwa 13% der Fälle die vorderen Tür- bzw. Ecksäulen oder die festen Trittstufen eingedrückt. Schäden am Kupplungs- bzw. Kopfträger oder im Gelenkbereich waren die Ausnahme (insgesamt nur etwa 2%). Diese Erfahrungen decken sich mit weiteren hausinternen Untersuchungen sowie mit Angaben aus [7].

Die Analyse der seitenspezifischen Schadensverteilung zeigt deutlich, daß im Kopfbereich (ohne vordere Türe) in rund 62% aller Unfälle Beschädigungen auf der in Fahrtrichtung rechten Seite und in nur etwa 22% aller Fälle auf der linken Fahrzeugseite auftraten. Unter Berücksichtigung der Beschädigungen im Türbereich ist festzustellen, daß Straßenbahnen in den meisten Fällen im

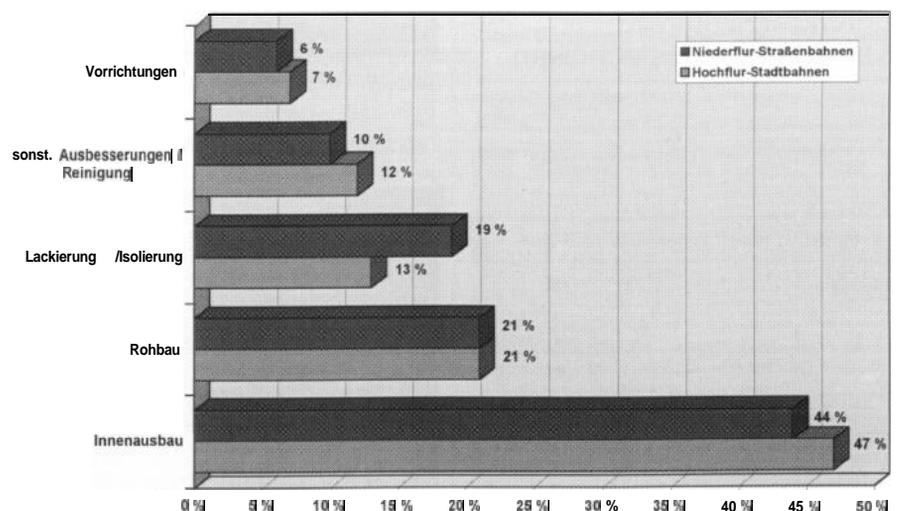
Abb. 3: Verteilung des Instandsetzungsaufwandes bei hochflurigen Stadtbahnwagen und niederflurigen Straßenbahnwagen (Zeichnung: DUEWAG AG)

Eine Analyse des Aufwandes für die Instandsetzung des waggonbaulichen Teils ergab die in Abbildung 3 dargestellten, über die Anzahl der betrachteten Fahrzeuge gemittelten prozentualen Verteilungen. Arbeiten an den Fahrwerken sowie Austausch von E-Geräten oder Verkabelung wurden nicht berücksichtigt. Die Art des Unfalls – z. B. Frontalzusammenstoß zweier Fahrzeuge, außermittige Kollision mit einem LKW oder Flankenfahrt – konnte bei der Verteilung des Instandsetzungsaufwandes vernachlässigt werden.

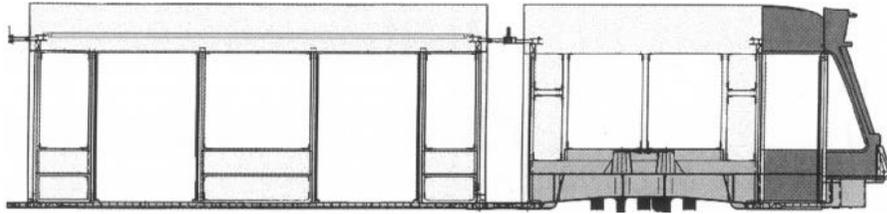
- Aluminium-Untergestell, geschweißt
- Aluminium-Seitenwände, geschraubt
- Aluminium-Sandwichdach, geklebt
- GfK-Sandwichkopf, geklebt
- Stahlteile, genietet

Abb. 4: Prinzipieller Aufbau der tragenden Wagenkastenstruktur des Prototypfahrzeugs Combino (Zeichnung: DUEWAG AG)

Die konsequente Berücksichtigung der Analysen hinsichtlich Schadenszonen bei Unfällen und der Beseitigung von Unfallschäden sowie die Diskussionen mit den Verkehrsbetrieben führten zu der in Abbildung 4 dargestellten tragenden Wagenkastenkonstruktion des Prototypfahrzeugs Combino.

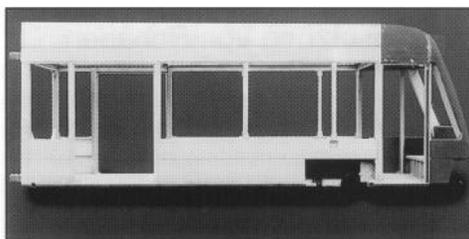
Abb. 5: Wagenkastenrohbau eines Mittelmoduls mit einachsigen Fahrwerkmodul und Kopfmodul (Fotos: Siemens Verkehrstechnik)

Die Wagenkästen (Abb. 5, 6) bestehen aus einer im Bodenbereich geschweißten und im Aufbaubereich geschraubten Aluminiumkonstruktion; das Dach wird durch eine Sandwichplatte gebildet. Die auf die geschweißte Bodenkonstruktion aufgesetzten Fahrzeugköpfe sind aus einem glasfaserverstärkten Kunststoff-Hartschaum-Sandwich hergestellt. Eine detaillierte Beschreibung der tragenden Wagenkastenstrukturen der einzelnen Module ist in [5,6] nachzulesen.

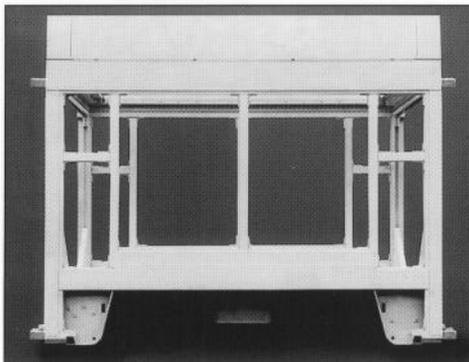
Abb. 6: Wagenkastenrohbau eines zweiachsigen Fahrwerkmoduls

Verwendung hoher (bis ca. 700 mm über S.O.), leicht demontierbarer Schürzen im Seitenwandbereich der Fahrwerkmodule bei gleichzeitigem Verzicht auf durchgehende, unten liegende Langträger, so daß Schäden an der Struktur bei leichten Kollisionen weitestgehend vermieden werden können (Abb. 6).

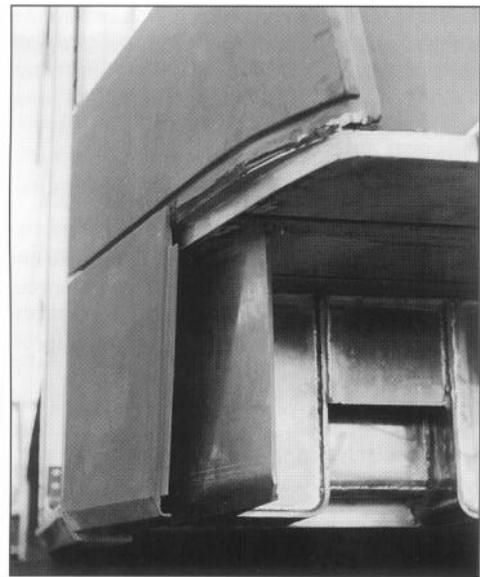
Abb. 7: Gegenüber dem GfK-Kopf „zurückgesetztes“ Aluminium-Untergestell zum Schutz vor Beschädigungen bei leichten Kollisionen (Foto: DUEWAG AG)

Zurückgesetztes Untergestell im Kopfbereich zum Schutz vor Beschädigungen bei leichteren Kollisionen (Abb. 7).

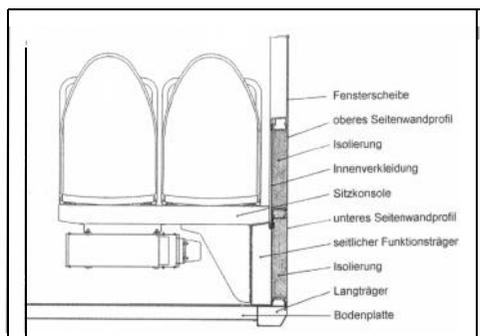
Abb. 8: Schnitt durch den unteren Seitenwandbereich des Mittelmoduls (Zeichnung: DUEWAG AG)

Verwendung von „offenen“ Aluminiumprofilen im Seitenwandbereich der Mittelmodule, die ein Ausbeulen bei leichten Beschädigungen ermöglichen (Abb. 8).

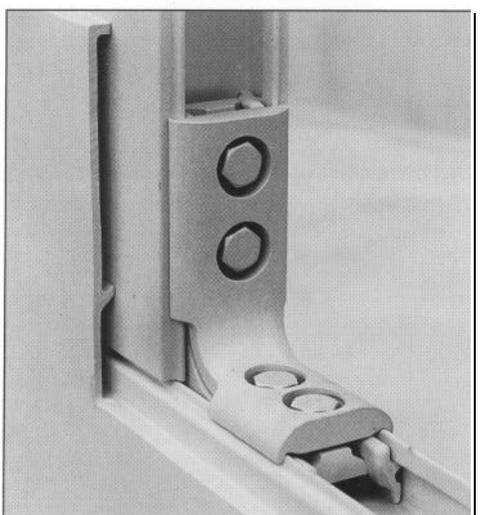
Abb. 9: Schraubset „Alugrip“ in der Seitenwand des zweiachsigen Fahrwerkmoduls (Foto: Siemens Verkehrstechnik)

ben kombiniert mit einem standardisierten Fügeelement im Aufbaubereich (Schraubset Alugrip, Abb. 9).

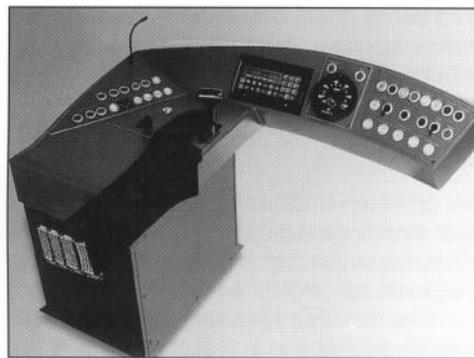
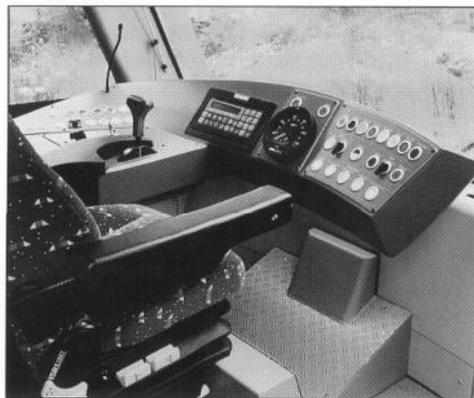
Abb. 10: Fahrerstand mit freistehendem Armaturenpult (unten) sowie Armaturenpult mit Unterschrank vor dem Einbau ins Fahrzeug (oben) (Fotos: Siemens Verkehrstechnik)

Einfache Zugänglichkeit zur beschädigten Struktur im Kopfbereich durch den Einsatz einbaufertiger und freistehender Baugruppen wie Fahrerpult oder Geschränk für E-Geräte (kein Hindurchgreifen durch das Fahrerraumgeschränk, keine Anpaßarbeiten) – dadurch auch sehr schnelle Demontage und Montage der gesamten Elektrik im Kopfbereich (Abb. 10).

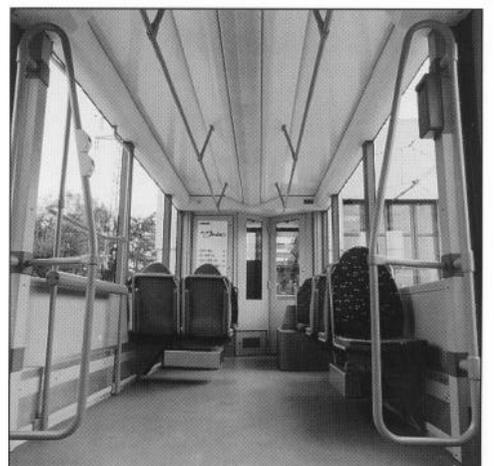
Abb. 11: Fahrgastraum des Combino im Mittelmodul (Foto: Siemens Verkehrstechnik)

Einfache Zugänglichkeit zu den beschädigten Bereichen in der Seitenwand durch die Verwendung eines leicht demontierbaren seitlichen Funktionsträgers, an dem wichtige Innenaussteile wie Sitze und Heizungen angeschraubt sind (Abb. 11).

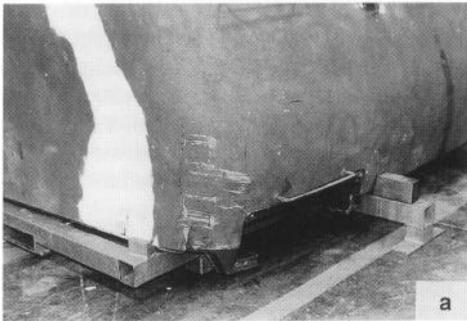
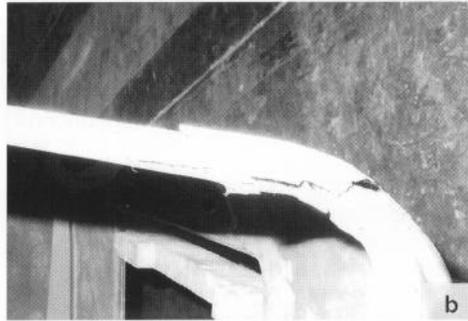
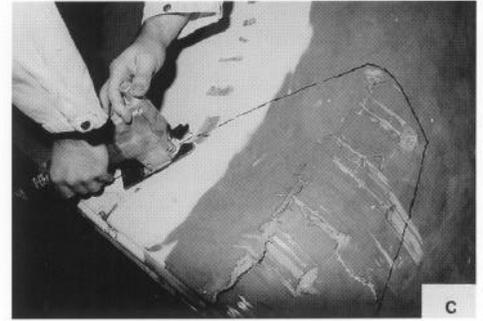
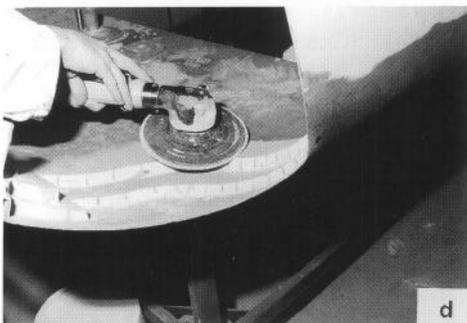
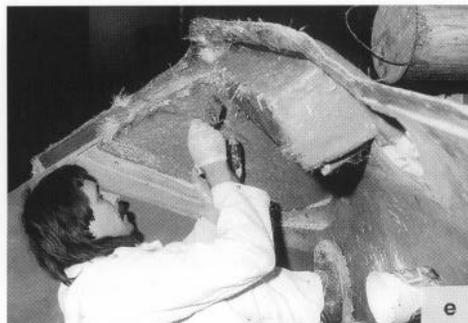
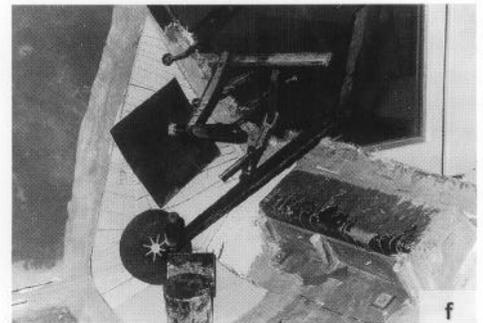
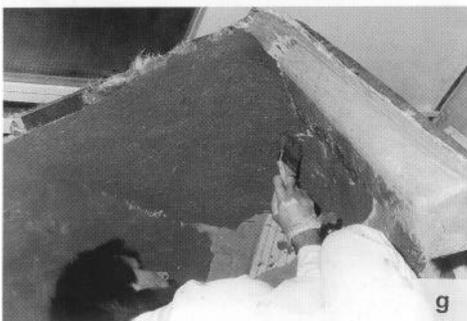
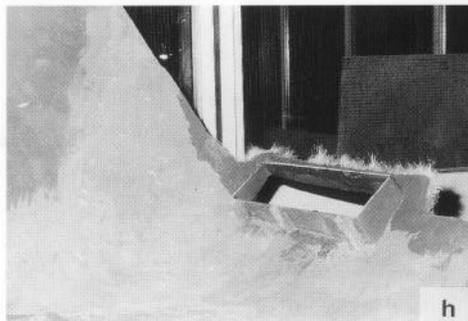
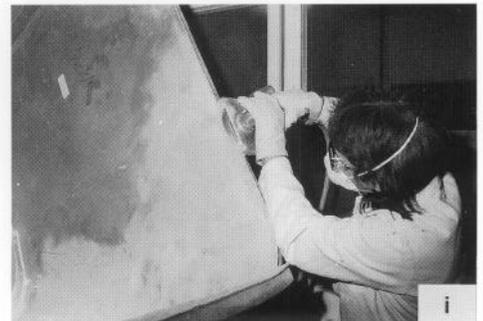
Abb. 12: Prinzipielle Vorgehensweise zur werkstoffgerechten Reparatur eines beschädigten Fahrzeugkopfes aus einem glasfaserverstärkten Kunststoff-Hartschaum-Sandwich (Fotos: Aluisse AIREX Composites)

Bei größeren Unfällen kann der beschädigte, aus einem glasfaserverstärkten Kunststoff-Hartschaum-Sandwich hergestellte Fahrzeugkopf mit einfachen Mitteln instandgesetzt werden. Wie bei der Aluminiumstruktur werden die Reparaturmaßnahmen nach Art, Größe und Ort des Schadens bestimmt: die Reparaturmethoden sind hinreichend bekannt. An dieser Stelle sollen deshalb nur die wichtigsten Schritte einer werkstoffgerechten Reparatur anhand eines mittelgroßen Schadens nach einer Kollision (lokaler Laminatbruch, Abb. 12a|12b) noch einmal genannt werden:

2. den beschädigten Bereich heraustrennen bis gesundes Material zum Vorschein kommt (Abb. 12c),

3. die Laminat- bzw. Schaumschichten stufenweise ausschleifen (Abb. 12d)|

6. die Außenhaut laminieren (Abb. 12e)|

7. die äußere Schaumlage nach dem Aushärten der Außenhaut einpassen und verkleben (Abb. 12f),

10. die Innenhaut laminieren (Abb. 12g)|

11. das Hilfsnegativ entfernen (Abb. 12h)|

12. die Außenhaut glätten und lackieren (Abb. 12i)|

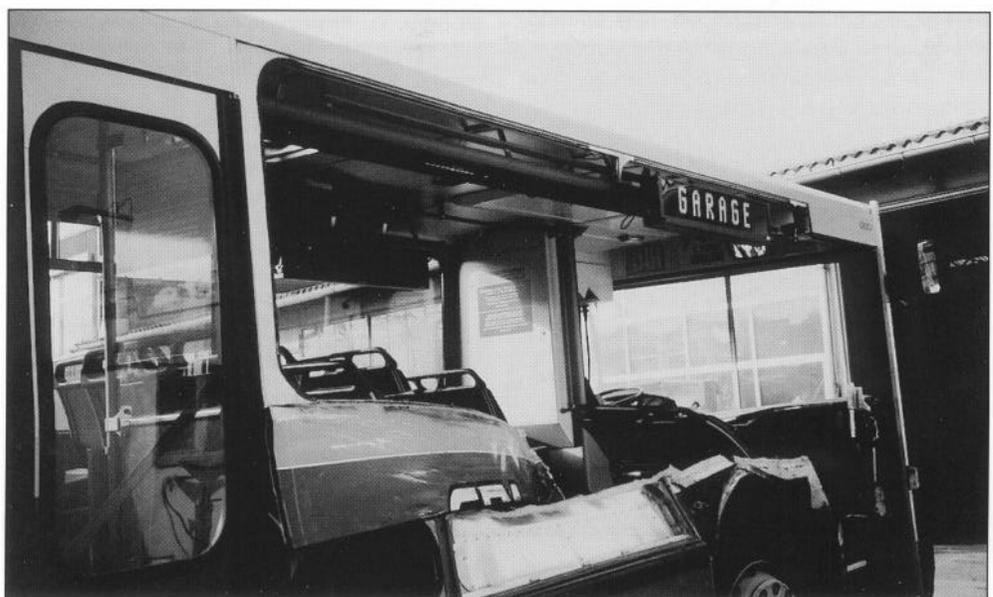
Abb. 13: Beschädigte Seitenwand eines Busses mit geschraubtem Aluminium-Aufbau, System CO-BOLT (Foto: Carrosserie HESS AG)

Bei größeren Beschädigungen, z. B. bei einer aufgeschlitzten Seitenwand mit eingedrückten Säulen (Abb. 13) sind die entsprechenden Profile auszutauschen. Hierzu werden nach dem Ausbau der jeweiligen Bereiche der Inneneinrichtung die betreffenden Schraubecken gelöst und die deformierten Profile herausgenommen. Anschließend können die neuen Profile eingesetzt und verschraubt werden (Abb. 14). Nach dem Verfugen und dem Einbau der Inneneinrichtung ist das Fahrzeug wieder fahrbereit. Diese Vorgehensweise ist bei zahlreichen Stadt- und Überlandbussen, die mit dem Schraubsystem M5438 von Alusuisse oder dem CO-BOLT-Schraubsystem vom Schweizer Bushersteller Carrosserie HESS AG, Belach, aufgebaut wurden, erfolgreich angewendet worden [22].

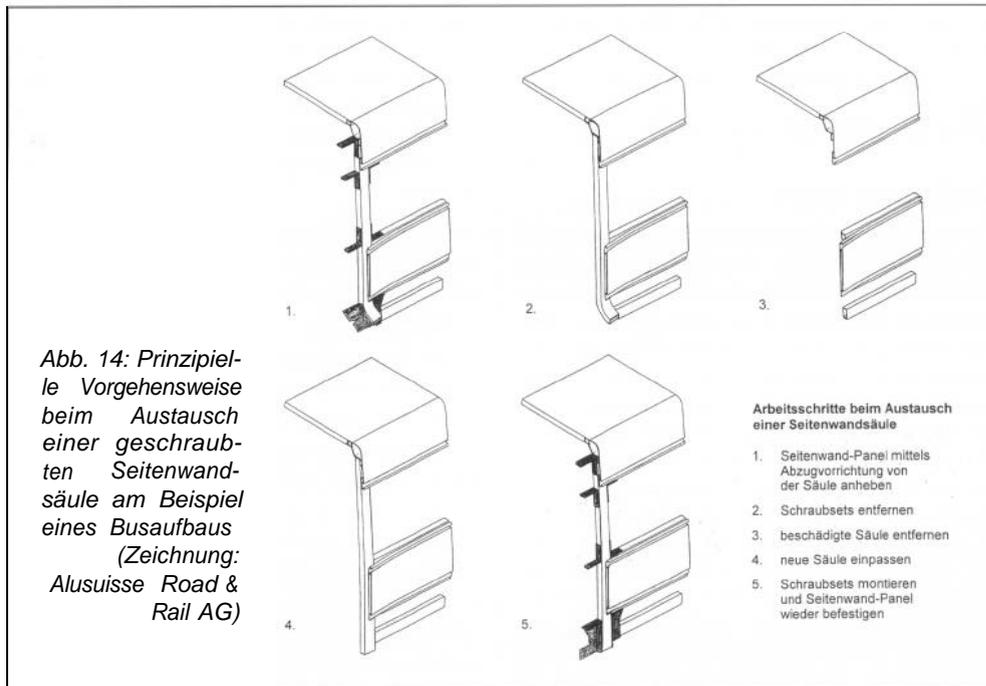
Abb. 14: Prinzipielle Vorgehensweise beim Austausch einer geschraubten Seitenwand säule am Beispiel eines Busaufbaus (Zeichnung: Aluisse Road & Rail AG)
